7.2. Exemple practice, studii de caz

Studiu de caz

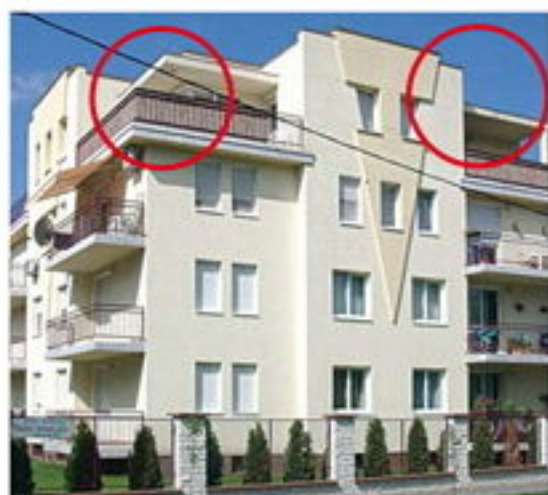
Imaginea 136. Fațada stradală a blocului de locuințe

Deteriorări: în două încăperi ale locuinței situate la ultimul nivel, prezența mușcăiului este foarte accentuată. Cercul roșu din partea stângă a *imaginii 136* arată o structurare unde ferestrele de pe colț au racord cu pilonii metalici, deasupra aflându-se buiandrugul din beton armat montat bidirecțional, care este izolat termic, în schimb marchiza și perețele-atic nu prezintă izolație termică. Deteriorarea cauzată de mușcăi este reprezentată în *imaginea 137*. Cercul roșu din partea dreaptă a *imaginii 136* indică locul formării mușcăiului în camera copiilor, fiind vorba de aceeași locuință. Aici, se poate observa în primul rând efectul de punte termică (efectul de nervură de răcire) al peretelui-atic de la acoperișul plat, care nu este izolat termic, între racordul pereților exteriori cu planșeul de acoperiș. În colțul peretelui există un pilon din beton armat, dar porțiunea mușcăită de la mijloc în jos denotă faptul că izolarea termică nu este corespunzătoare (*imaginea 138*). În clădirea respectivă s-au format în nouă locuri deteriorări provocate de mușcăi, toate în locuințele situate la ultimul nivel.

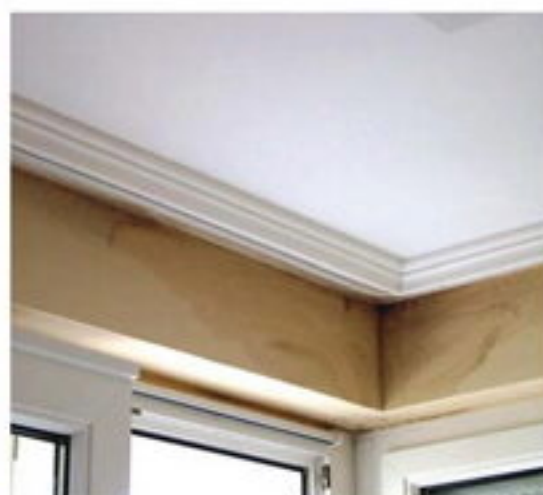
Cauzele deteriorărilor: structurarea reprezentată din start pericolul ca în colțul „pozitiv”, în fâșia structurilor de plăci din beton armat ne-

Imaginea 137. Formarea mușcăiului pe buiandrug

izolate termic, ieșite din planul fațadei, și pilonul de colț din beton armat, va exista periodic o temperatură destul de mică a suprafețelor interioare. Acestea se pot evita numai prin proiectare și execuție corespunzătoare.

Execuția a fost efectuată conform unui proiect autorizat care nu conținea nici măcar desenul de secțiune bidirecțională prescris conform OTÉK și nu au fost specificate punctele de susținere corespunzătoare referitoare la termoizolarea structurilor de clădiri. Pentru a preveni deteriorările provocate de mucegai în cazul unei clădiri ca aceasta, sunt necesare un proiect de execuție detaliat, o elaborare bine gândită a modului de asamblare la

Modalitatea de reparație: termoizolația locală exterioară nu este posibilă. Se recomandă montarea unei termoizolații interioare „pentru gestionarea vaporilor” Promatect MC și soluționarea ventilației de reglare vaporii în încăperi.

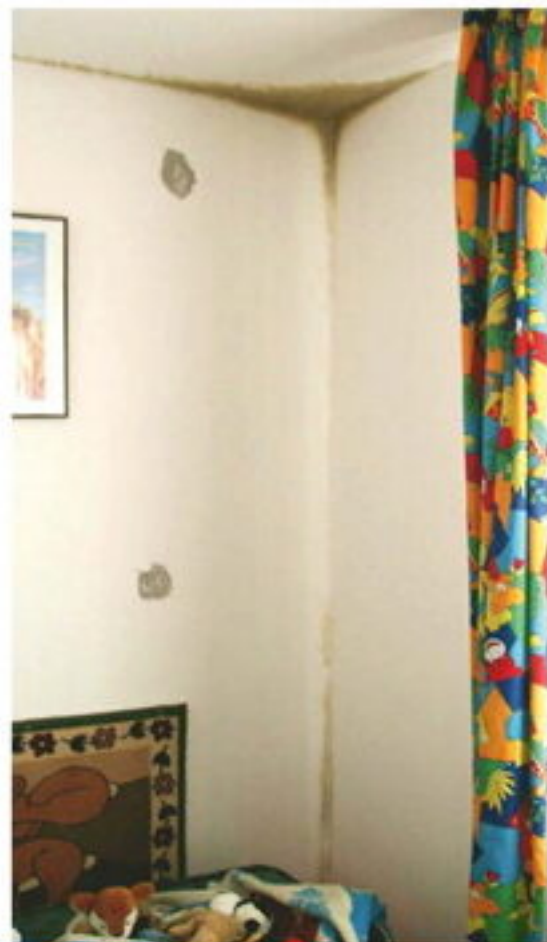
Imaginea 138. Formarea mucegaiului în colțul „pozitiv”, în camera copiilor

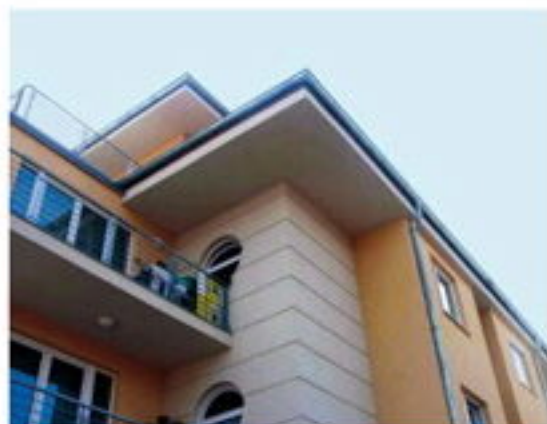
Deteriorări: pe ultimul nivel al clădirii s-au format în mai multe locuințe deteriorări provocate de mucegai (într-o măsură diferențiată), dar cele mai grave au apărut la racordul plan-

Imaginea 139. Detaliu al cornișei cu streășină a clădirii

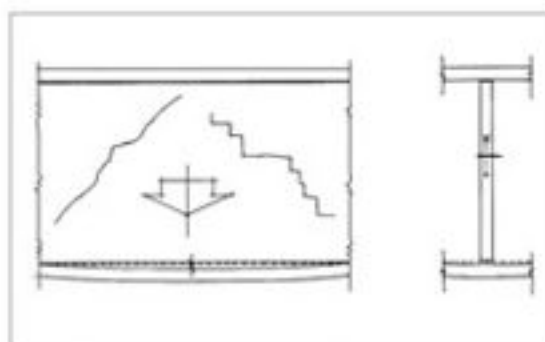
Figura 31. Forma fisurărilor pereților de umplură și a pereților despărțitori (Desen: Velösy András)

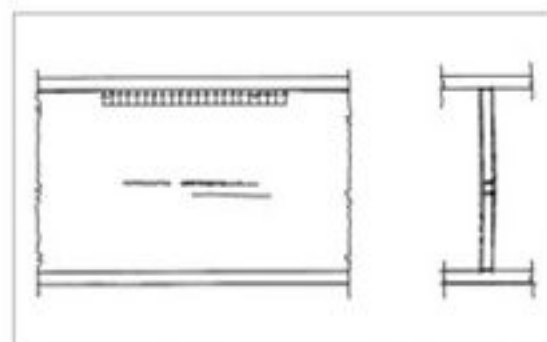
Figura 32. Fisurări provocate de efectele forței directe a structurilor portante (Desen: Velösy András)

Faptul că „se culcă” înseamnă că structura portantă primară exercită o asemenea forță, pe o suprafață mare, asupra structurii secundare (mai slabe) pentru care aceasta nu este dimensionată (figura 32). În cazul unei sarcini transmise pe o suprafață mică, printr-un punct, vorbim de faptul că structura portantă principală „stă cu coatele” pe structura secundară (figura 33).

iere și la tracțiune urmăresc greu flambajul și rosturile orizontale se pot deschide. Proiectantul trebuie să ofere schițe clare despre nodurile de asamblare ale racordurilor planșeurilor inferioare și superioare, iar executantul trebuie să le realizeze conform proiectului.

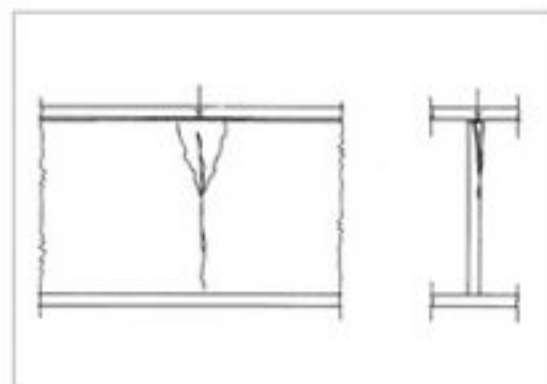
În aceste cazuri se generează o forță de compresiune caracteristică. Structurile de beton poros suportă destul de bine această forță, dar din cauza rezistenței mici la încovo-

Figura 33. Fisurări provocate de efectele forței directe a structurilor portante (Desen: Velösy András)

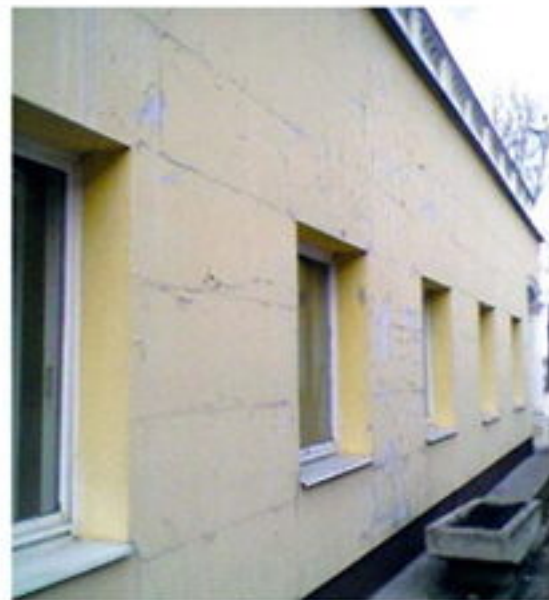
- Termoizolația nu este realizată dintr-un produs adecvat: din cauza contracției ulterioare a plăcilor din spumă de polistiren necalmate, tencuiala subțire se fisurează (*imaginea 181*).

Imagina 181. Prin fisurări se pot observa liniile de racord ale plăcilor termoizolante

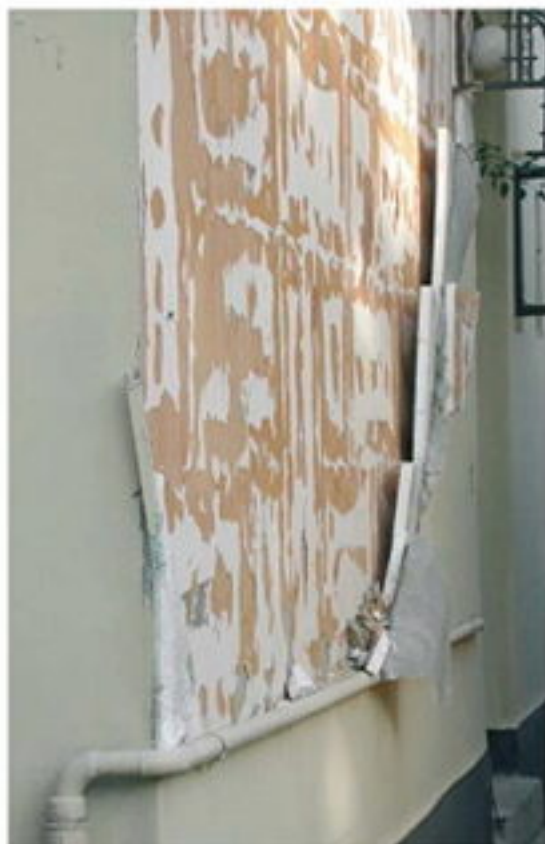
- Lipirea plăcilor termoizolante este greșită, respectiv plăcile nu sunt fixate cu dibluri (*imaginea 182*).
- Capacele diblurilor „străpung” suprafața: niturile și șuruburile din diblu formează punți termice și dacă capacul diblului ajunge pe partea exterioară a termoizolației, locul amplasării acestuia se va vedea pe suprafața tencuiei subțiri.

Imagina 182. Desprinderea termoizolației din cauza fixării greșite
